# InfoRetica

**Murgang  
Alarmsystem  
Carrerabach**

# Murgang Alarmsystem für den Carrerabach

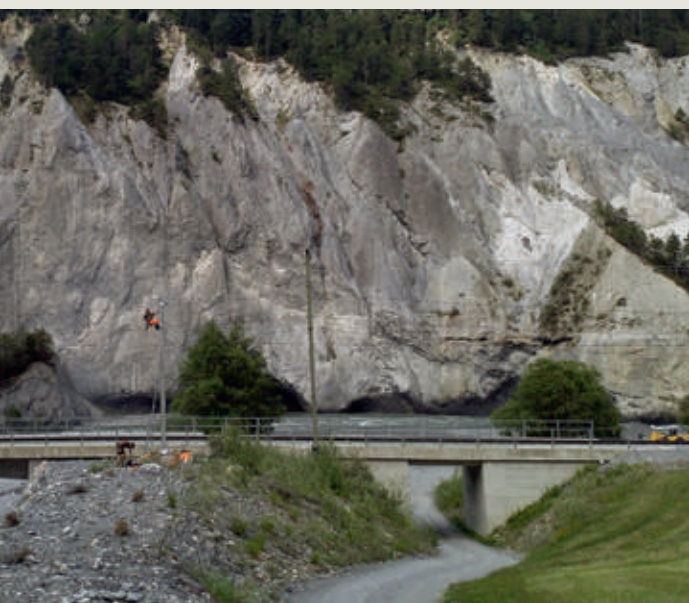
Mast mit Kamera  
 auf der RhB Brücke.

eine Brennstoffzelle und eine Solarzelle betrieben. Alarmer werden redundant, mittels Funk und Mobilfunk, an die untere Einheit im Mündungsbereich übermittelt. Herzstück der unteren Einheit sind zwei Rotlichtsignale, die heranfahrende Züge rechtzeitig stoppen. Eine schwenkbare Kamera erlaubt es die Situation jederzeit von überall zu beurteilen. Ein Laserscanner vermisst das Brückenprofil in regelmäßigen Abständen und liefert wichtige Daten über den Mündungsbereich. Die gesamte untere Einheit ist an Netzstrom angeschlossen. Zusätzlich wurden Lichtwellenleiter verlegt, damit alle Alarmer sicher ausgegeben werden können.
