SURVEILLANCE DE FALAISE ET SYSTÈME D'ALARME POUR LAVES TORRENTIELLES À BONDO

Système d'alerte intégré pour la surveillance permanente de la roche du Pizzo Cengalo avec détection en temps réel des coulées de boue ainsi que fermeture automatique des routes à Bondo.

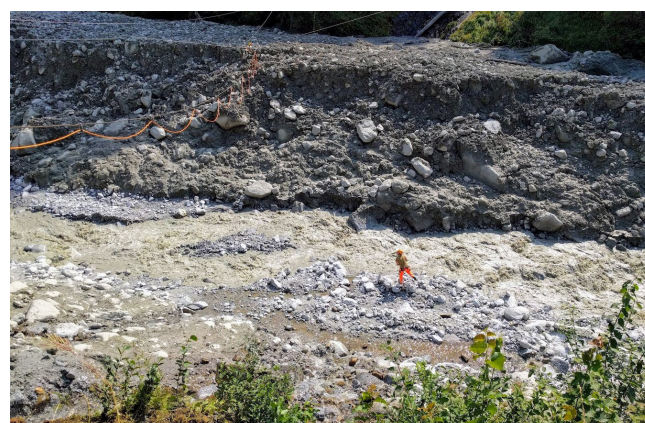
Figure 3 : Radar de niveau (station A) au-dessus de la Bondasca avec plusieurs mètres de gravats dus aux événements d'août et de septembre 2017.
