# GLETSCHERÜBERWACHUNG WEISSMIES

Mittels der hochaufgelösten DEFOX® PRO Deformationskamera und Radarinterferometrie wird die Fliessgeschwindigkeit des Triftgletschers am Weissmies (4017 m) überwacht. Der Gletscherabbruch im September 2017 konnte so auf wenige Stunden genau vorausgesagt werden.

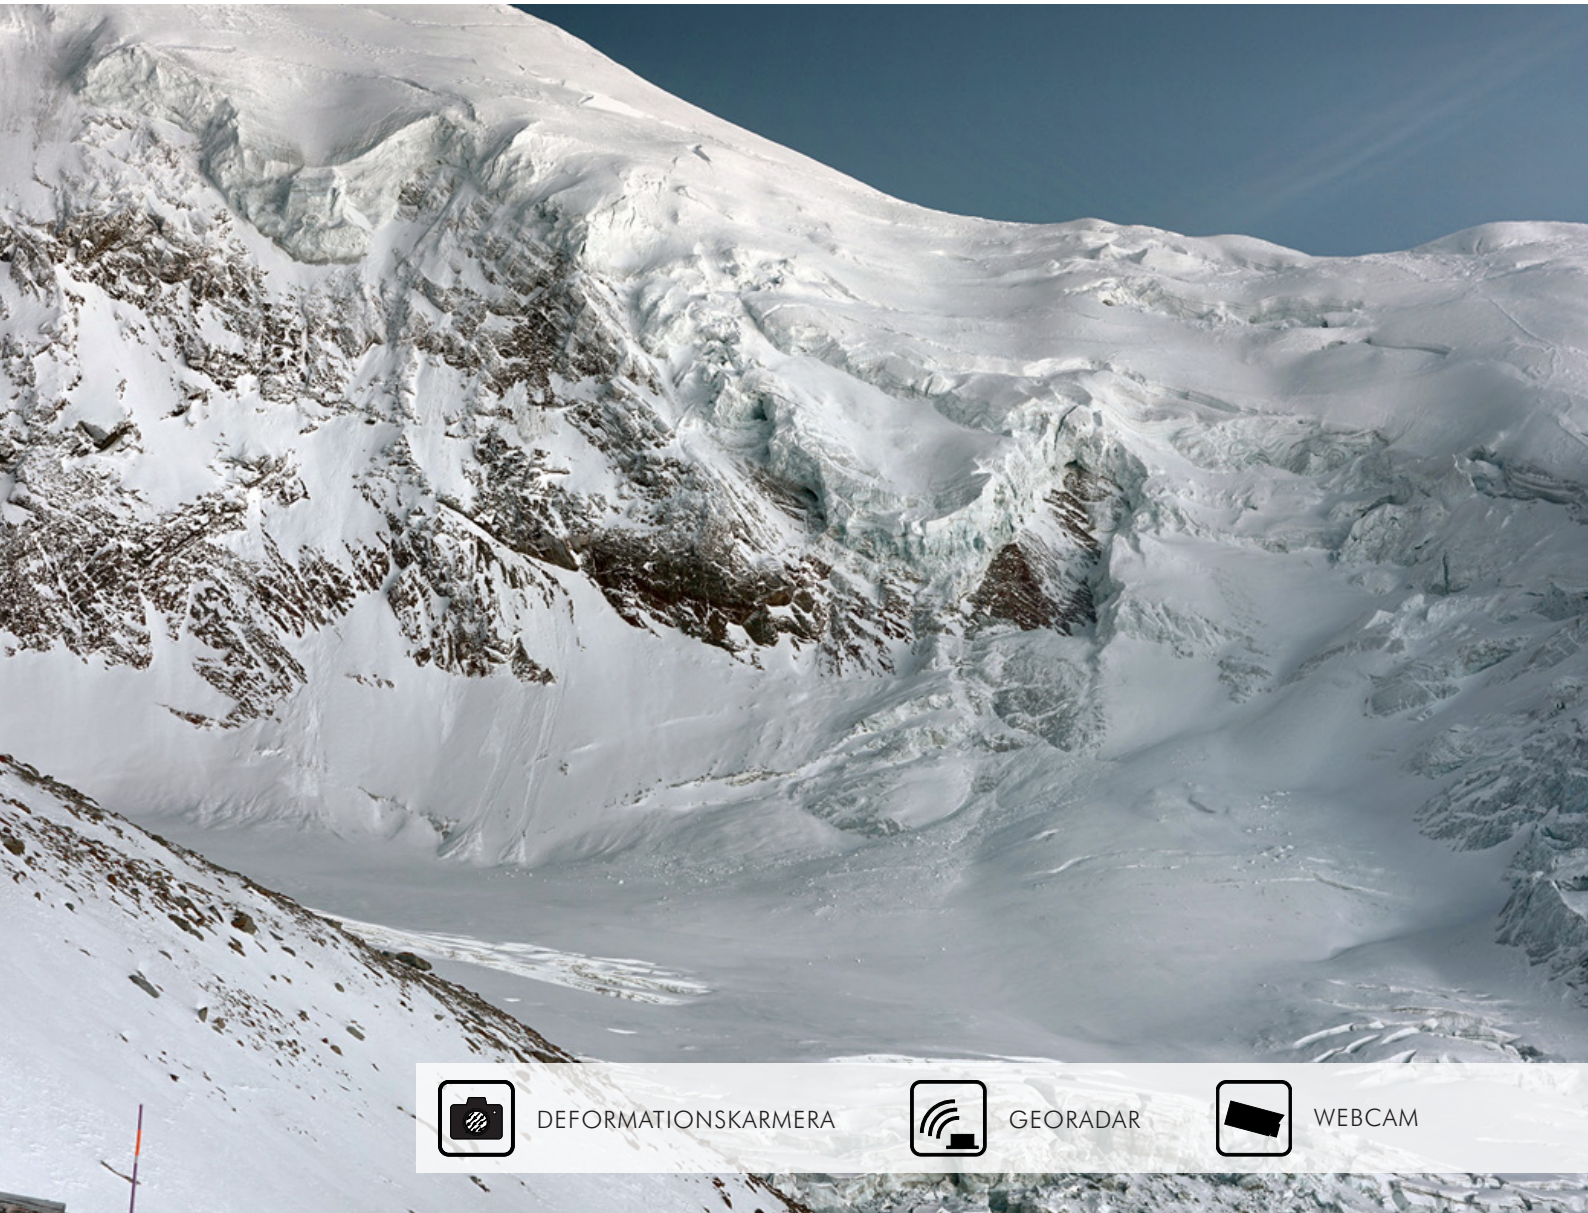
DEFORMATIONSKAMERA

GEORADAR

WEBCAM
