## FELSÜBERWACHUNG UND MURGANG-ALARMSYSTEM BONDO

Umfassendes Frühwarnsystem zur permanenten  
Felsüberwachung des Pizzo Cengalo mit Echtzeit-Detektion von  
Murgängen sowie automatischer Strassensperrung in Bondo.

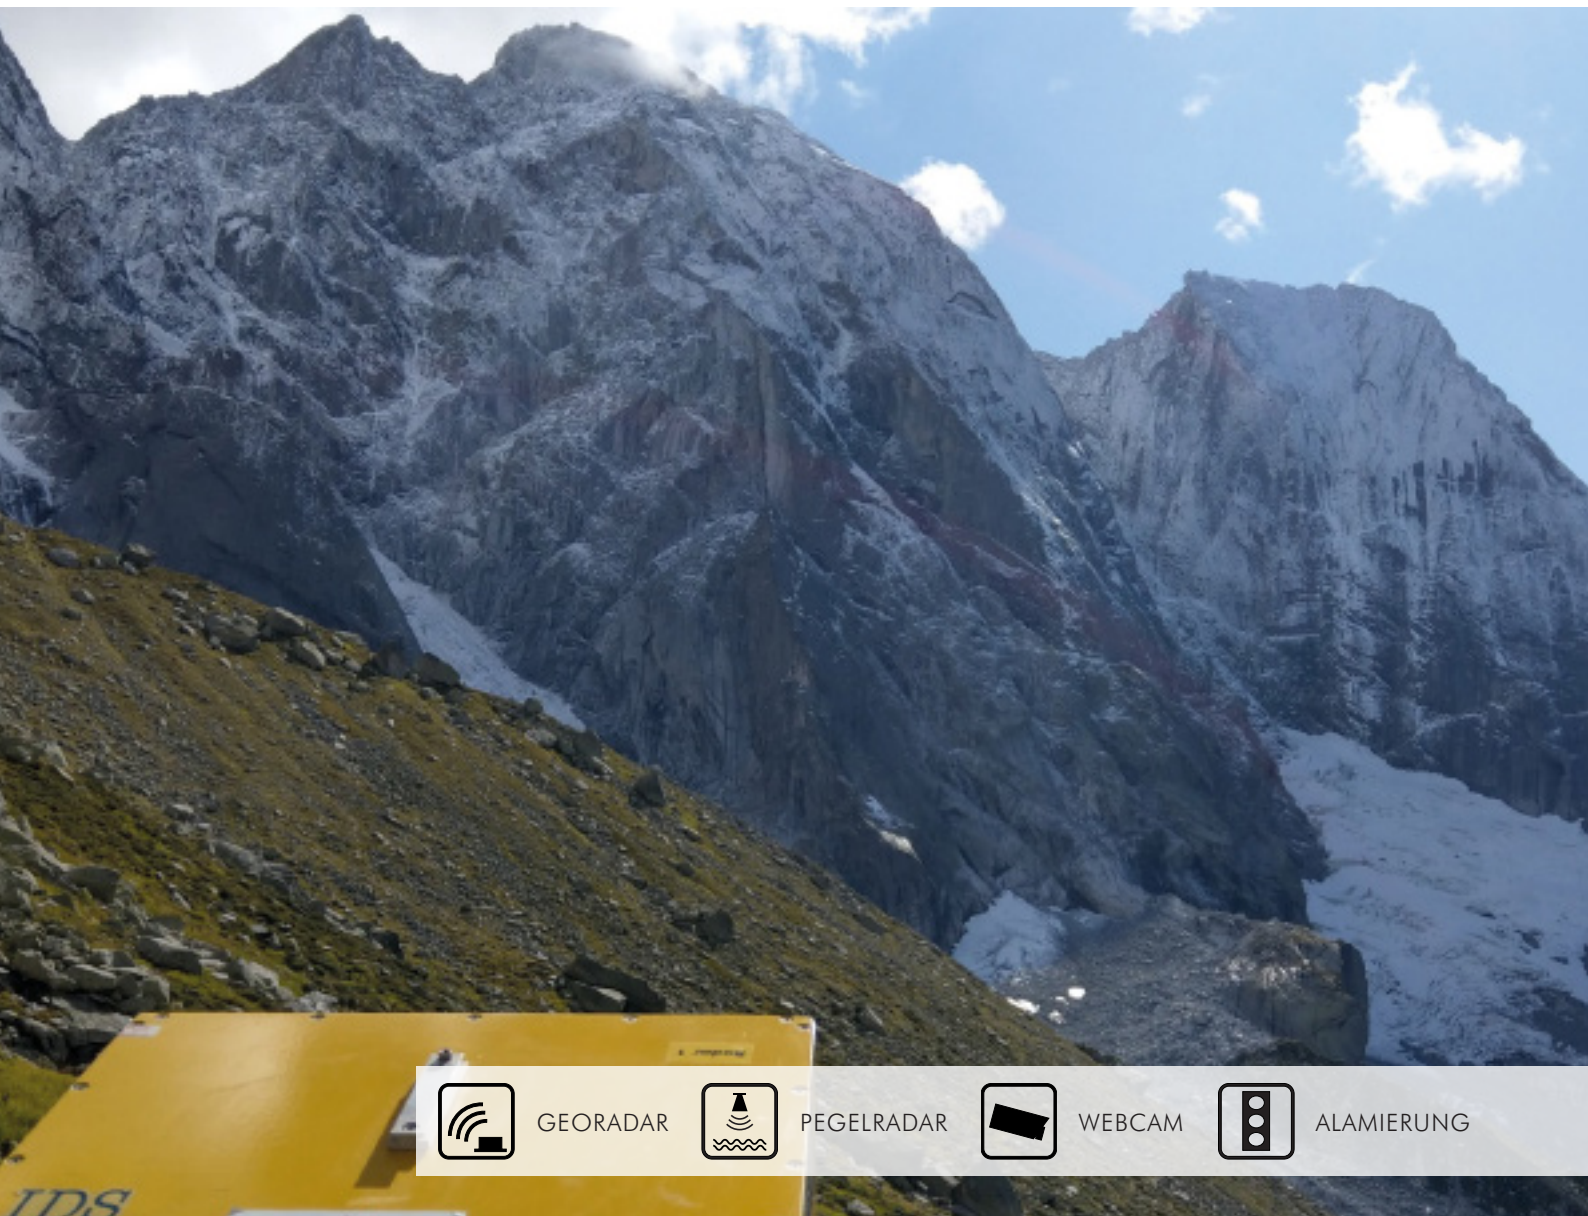
Titelbild: Georadar mit Blick auf den Pizzo Cengalo.

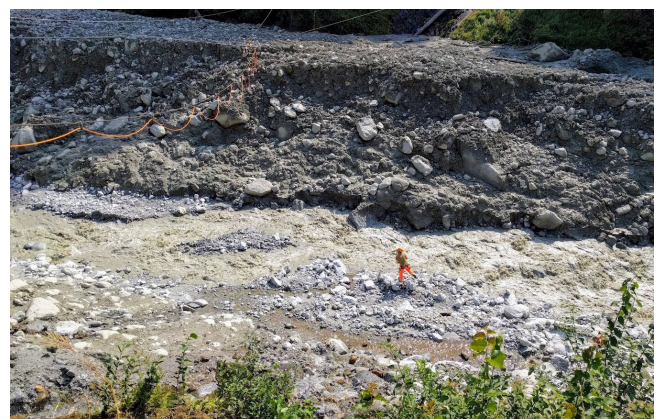
Abbildung 3: Pegelradarstation (Station A) über der Bondasca mit mehreren Metern Ablagerungen von den Murgängen im August/September 2017.
