# FELSSTURZ ÜBERWACHUNG PREONZO

Überwachung und Analyse von Felsbewegungen mittels  
interferometrischem Radar vor grossem Felssturz in Preonzo.

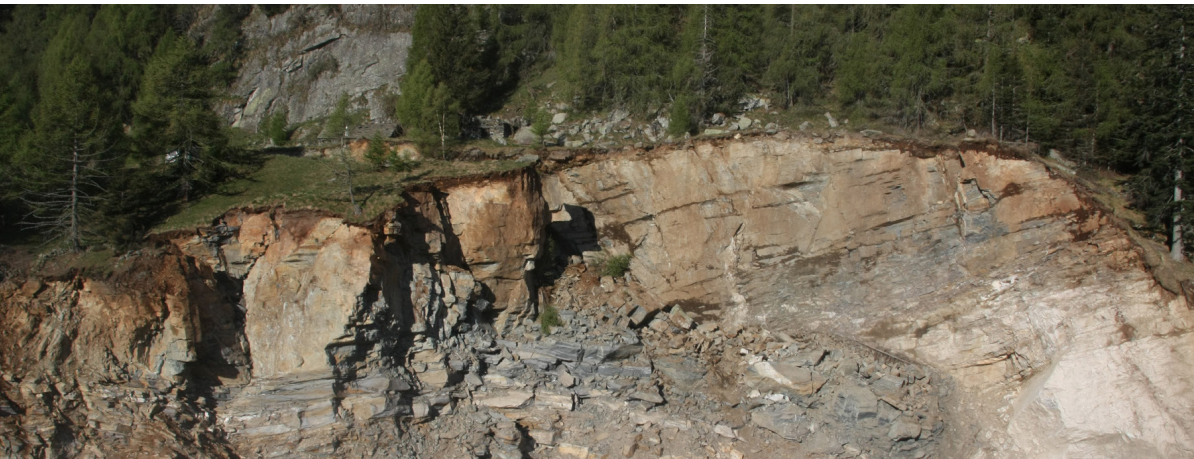
Abbildung 1: Am 15. Mai 2012 stürzten ca. 220 000 m<sup>3</sup> Gestein von der Alp ins Tal.

Analysen schätzten den Zeitpunkt des Bergsturzes zwischen 14. Mai spätabends und 15. Mai im Verlaufe des Tages. In den frühen Morgenstunden des 15. Mai 2012 war es schliesslich soweit; ungefähr 220'000 m<sup>3</sup> Gestein stürzten über mehrere Stunden verteilt ins Tal und richteten glücklicherweise keine Schäden an. Allerdings war der Absturz nicht vollständig, nur etwa die Hälfte des potentiell instabilen Volumens war abgebrochen. Würde der andere Teil auch bald abbrechen? Wie stand es um die Stabilität der restlichen Gebirgsteile? Da an der neuen Felsfront noch keine Spiegel für die geodätischen Messungen vorhanden waren und die Extensometer beim Abbruch teilweise zerstört wurden, konnte mit dem Radar rasch eine Antwort auf diese Frage gefunden werden. Schon am Morgen nach dem grossen Absturz war klar, dass sich ein Teil der Masse noch bewegte, aber innerhalb von 24 Stunden rasch zur Ruhe kam.

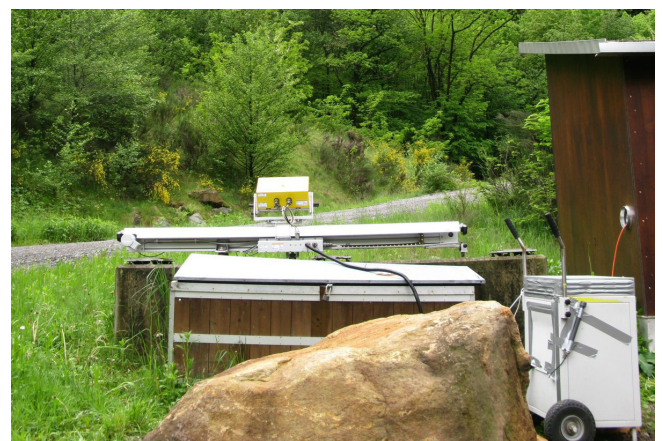
Abbildung 3: Das interferometrische Radar steht in einer Entfernung von ca. 2 km Luftlinie.

Um die Felsbewegungen genauer und wetterunabhängig zu beobachten, wurde ein interferometrisches Radar in ca. 2 km Luftlinie am Hangfuss montiert. Mithilfe des Radars kann die Felswand mit hoher Auflösung gescannt und Bewegungen in der Felsfront millimetergenau und aus sicherer Distanz gemessen werden. Die Station war am 1. Mai 2012 operativ. Die Messdaten des Radars wurden live ins Internet übertragen, die Verantwortlichen vom Kanton konnten mit einer Verzögerung von maximal 15 Minuten (bedingt durch die Datenprozessierung) die aktuellen und orts aufgelösten Geschwindigkeiten in ihre Entscheidungen miteinbeziehen. Nach anfänglichen Bewegungen von 1 mm/h, beschleunigten sich diese nach heftigen Regenfällen am 6./7. Mai 2012 auf das Dreifache. Während fast
