# MURGANÜBERWACHUNG VAL PARGHERA

Umfassende Überwachung der Rufe im Val Parghera mit automatischer Warnung der verantwortlichen Personen per SMS, sobald ein vordefinierter Grenzwert überschritten wird.

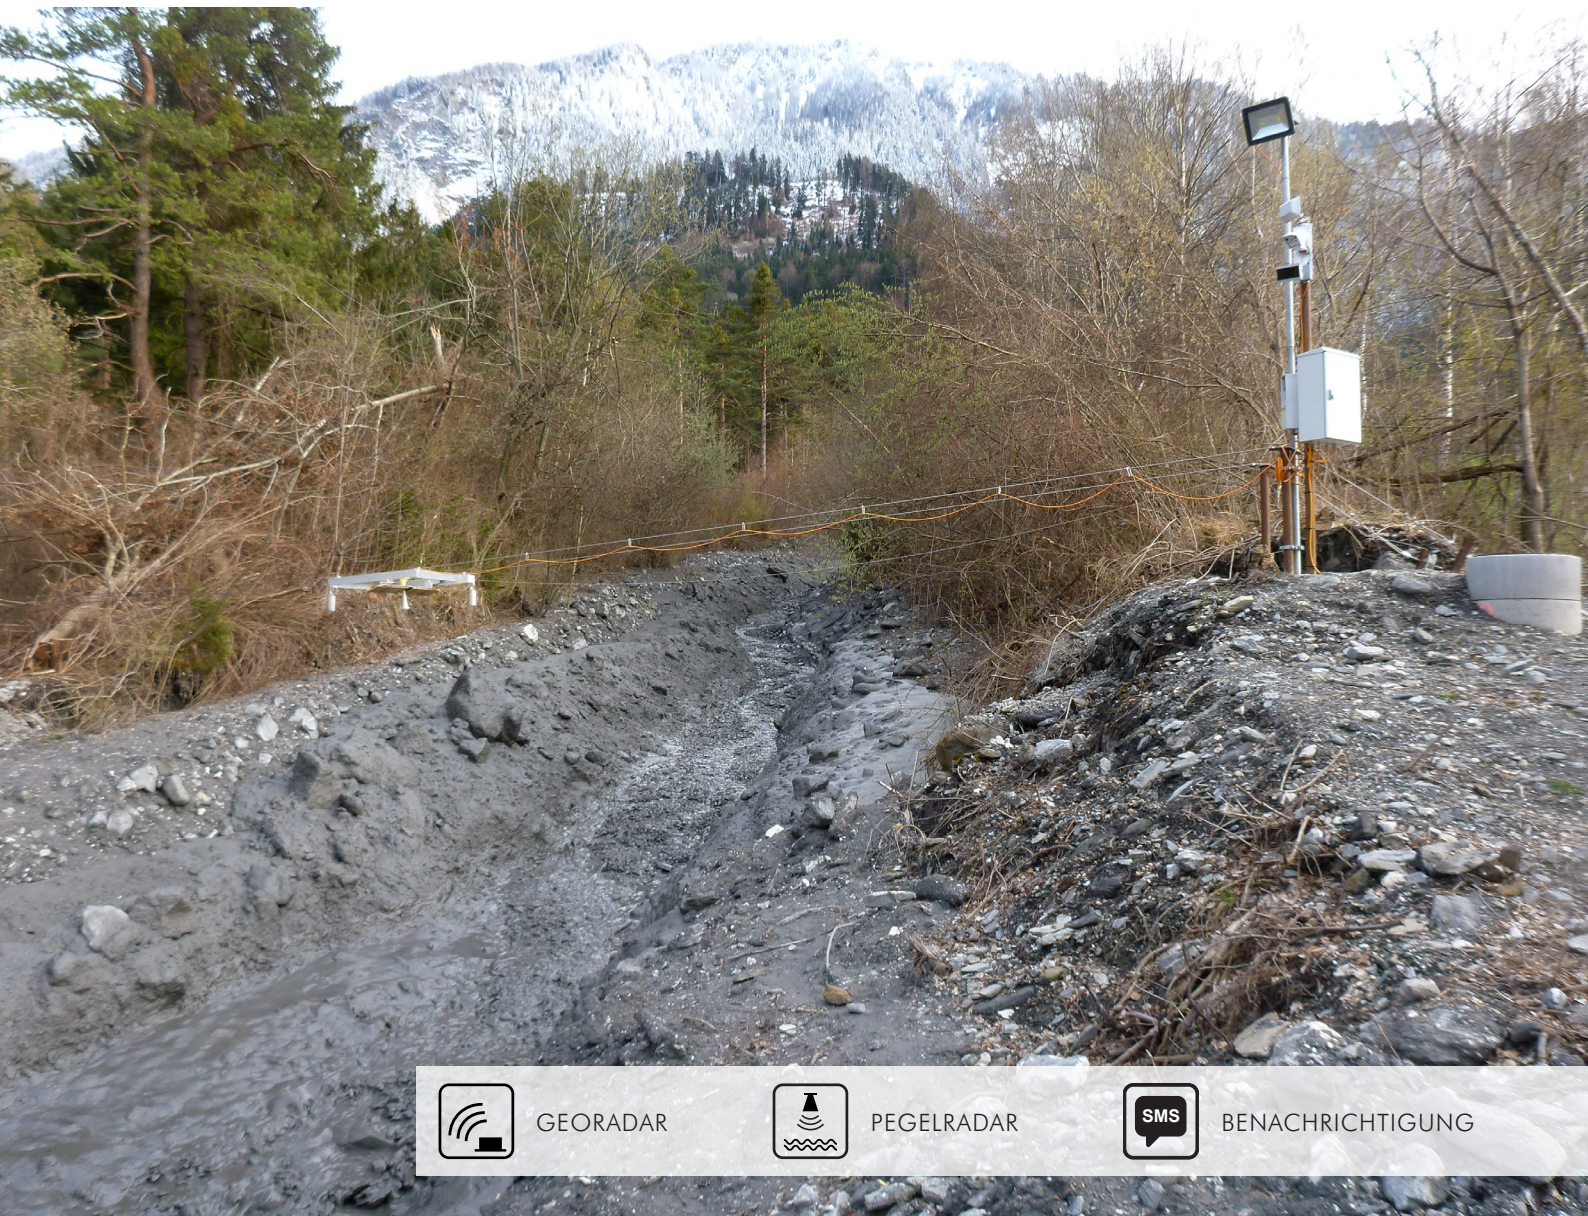
Titelbild: Blick auf die Radare.

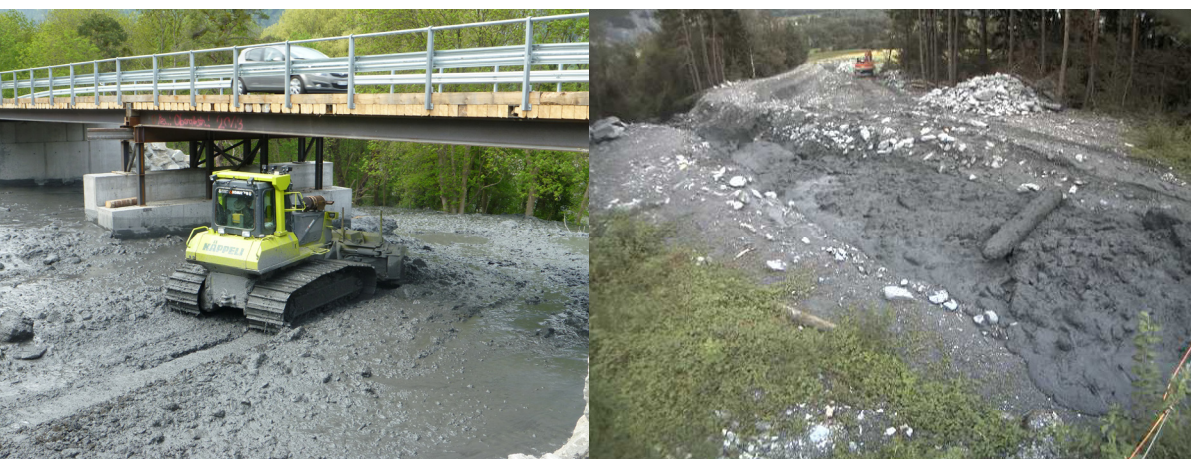
Abbildung 1: Links: Die Brücke der Kantonsstrasse wurde durch die Murgänge zerstört. Als Sofortmassnahme wurde eine Notbrücke erstellt. Rechts: Der Murgang befördert Erd- und Gesteinsmaterial ins Tal und reisst ganze Baumstämme mit.

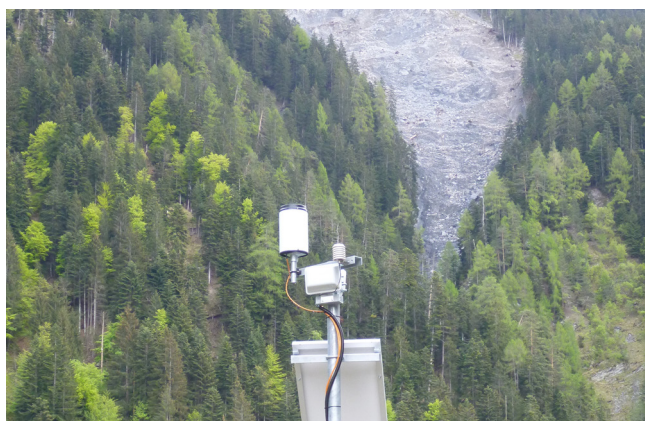
Abbildung 2: Die installierte Wetterstation liefert lokale Daten zu Niederschlag und Temperatur, was für die Murgangprognosen von Wichtigkeit ist.

Kurz nach den ersten Murgängen installierte Geopraevent innert kurzer Zeit erste Kameras und Pegelradare. Eine montierte Wetterstation lieferte zudem aktuelle und lokale Niederschlags- und Temperaturdaten des Gebietes. Um das Ausmass der Rutschung zu bestimmen und eine Abschätzung des noch mobilen Materials zu ermöglichen,
