ÜBERWACHUNG RUTSCHUNG MOOSFLUH

DEFORMATIONSKAMERA

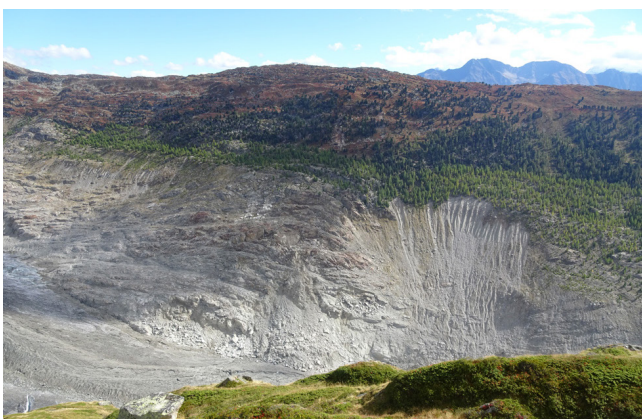
Abbildung 2: Das Rutschgebiet Moosfluh: Der Hangfuss destabilisiert sich durch den Rückzug des Aletschgletschers bzw. das fehlende Gletschereis.

Die Moosfluh ist ein grosses Rutschgebiet am linken Rande des Aletschgletschers nördlich der Riederalp im Wallis. Das Rutschgebiet erstreckt sich über eine Fläche von 1 km² und ein Volumen von über 150 Mio m³ (Abbildung 2). Durch den stetigen Rückgang des Gletschers fehlt dem Hangfuss zunehmend die stabilisierende Wirkung des Gletschereises, wodurch der Hang in Bewegung gerät. Seit Mitte der 1990er Jahre gleitet der Hang kontinuierlich talwärts und führt zu tiefen Rissen im Gelände, Steinschlag und vereinzelt Felssturzereignissen. Phasenweise rutschte die Moosfluh mit bis zu 80 cm/Tag. Spontane kleine Rutschungen und Abbrüche sind jederzeit möglich, weshalb 2016 Wanderwege im Gebiet dauerhaft geschlossen wurden. Neben den Wanderwegen, kann eine grosse Rutschung im Extremfall auch einen Gletscherseeausbruch (GLOF) im Stausee Gibidum verursachen.

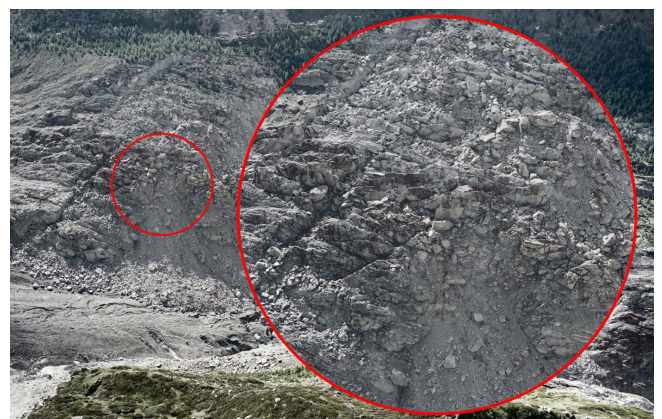
Abbildung 3: Die hochaufgelösten Bilder der DEFOX[®] PRO Webcam sind jederzeit im online Datenportal für autorisierte Benutzer abrufbar.

Sämtliche Deformationsanalysen sowie die hochaufgelösten Bilder der DEFOX[®] PRO Webcam sind jederzeit über das online Datenportal für autorisierte Benutzer einsehbar (Abbildung 3). Bei Bedarf kann zudem ein automatischer Benachrichtungsservice per SMS oder Email bei Übersteigen eines definierten Alarmwertes ins System integriert werden.
