## SYSTÈME D'ALARME DE CHUTES DE PIERRES SUR LA ROUTE DE L'AXEN

Système intégré comportant différents capteurs et surveillant l'Axenstrasse, un des principaux axes de transport nord-sud d'Europe.

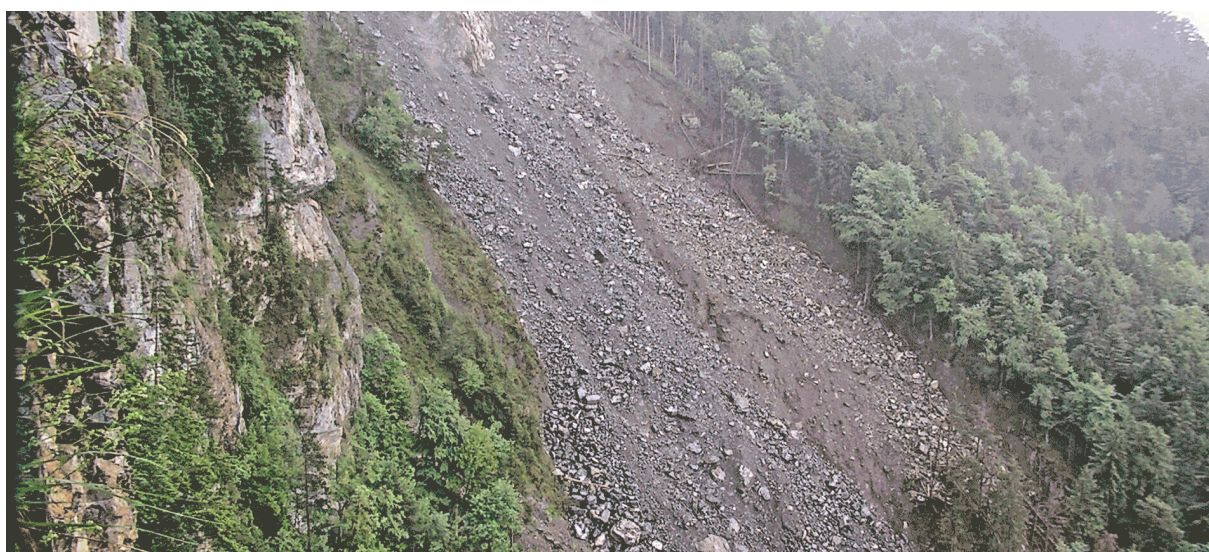
Figure 3 : Le 9 juin 2020 : de fortes pluies ont déclenché plusieurs chutes de pierres. Le radar supérieur a détecté cet événement à 20h26 et a immédiatement déclenché une alarme (image ci-dessus). 50 secondes plus tard, les capteurs combinés ont indiqué un impact dans le filet de protection au-dessus de la route. Les images de la caméra montrent clairement le passage de deux blocs (image ci-dessous). Le filet à travers lequel le bloc est passé est conçu uniquement comme un « rideau » atténuant l'impact et est utilisé principalement pour la détection. La route est principalement protégée par le barrage et le système d'alarme.

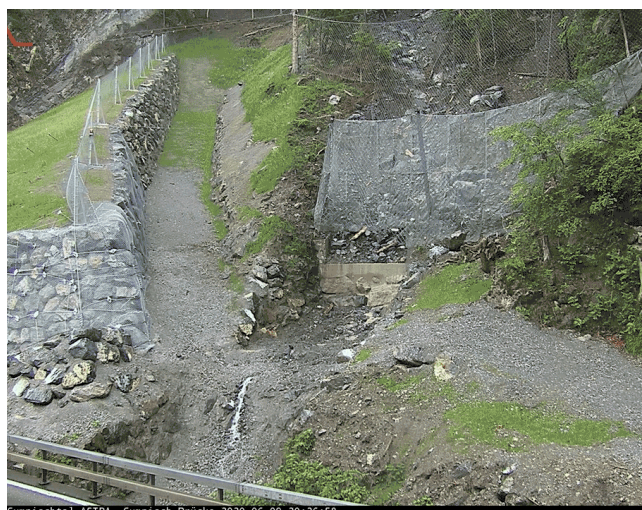
Figure 4 : Filets de protection.

pierres et les laves torrentielles au-dessus de la route de détecteurs de mouvement combinés. Les capteurs détectent un impact ou le passage d'un bloc, d'une part par la vibration des capteurs et d'autre part par la rupture de la corde de rupture intégrée. Si aucun mouvement n'est détecté dans les filets, les feux de circulation passent automatiquement au vert après deux minutes. Par contre, si un mouvement est détecté à proximité de la route, celle-ci reste fermée. La situation est évaluée par des webcams et, si nécessaire, par une équipe de géologues sur place. Dès que la sécurité de la route peut à nouveau être garantie, la route est rouverte. À l'aide de plusieurs caméras, la situation sur place peut être évaluée à distance via le portail de données en ligne. Sur le site de Buggistäfel et sur le pont routier, une caméra PTZ (pan-tilt-zoom) est installée. Elle peut être contrôlée à distance à tout moment via le portail de données. De plus, les caméras sont activées par le radar en cas d'incident et génèrent automatiquement des séries d'images de l'éboulement.
