SYSTÈME D'ALARME DE CHUTES DE PIERRES SUR LA ROUTE DE L'AXEN

Système intégré comportant différents capteurs et surveillant l'Axenstrasse, un des principaux axes de transport nord-sud d'Europe.

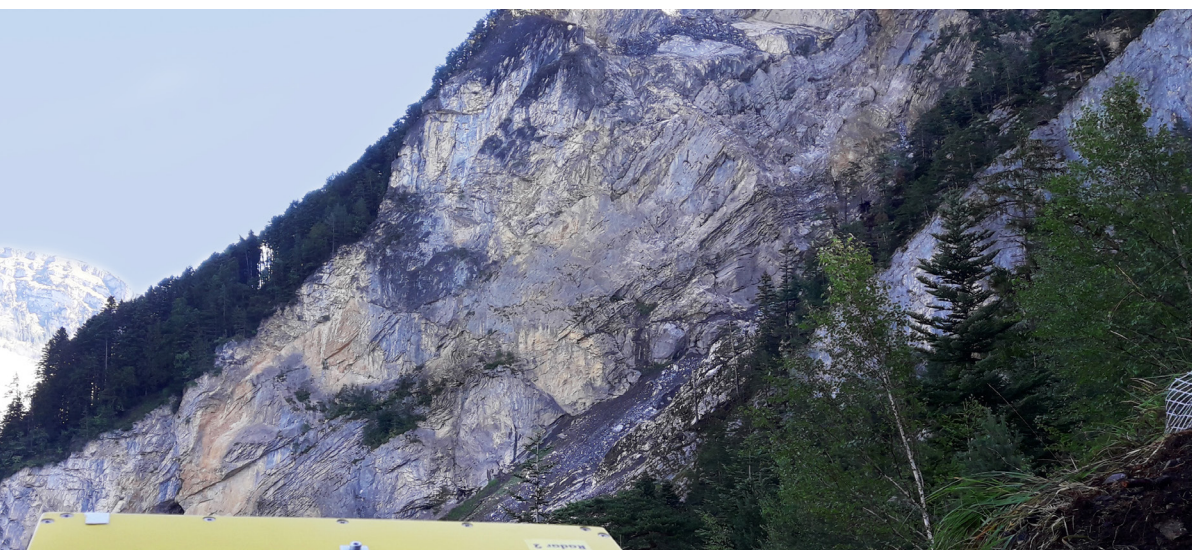
Figure 1 : Un géoradar interférométrique a scanné le site de rupture de l'éboulement de janvier 2019 du site de Plattwald.

Afin de s'assurer qu'il n'y ait plus de menace sur le site de l'éboulement de janvier 2019 dans le haut de la vallée du Gumpisch, des mesures à l'aide d'un radar interférométrique (géoradar) ont été effectuées depuis différents emplacements. D'une part, nous avons installé le géoradar pour des mesures permanentes à un endroit approprié dans la forêt de Plattwald au-dessus de la route. Nous avons fait fonctionner l'appareil de mesure de manière autonome avec une pile à combustible et des panneaux solaires pendant six mois. En outre, nous avons effectué des mesures périodiques de toute la zone de Gumpisch à

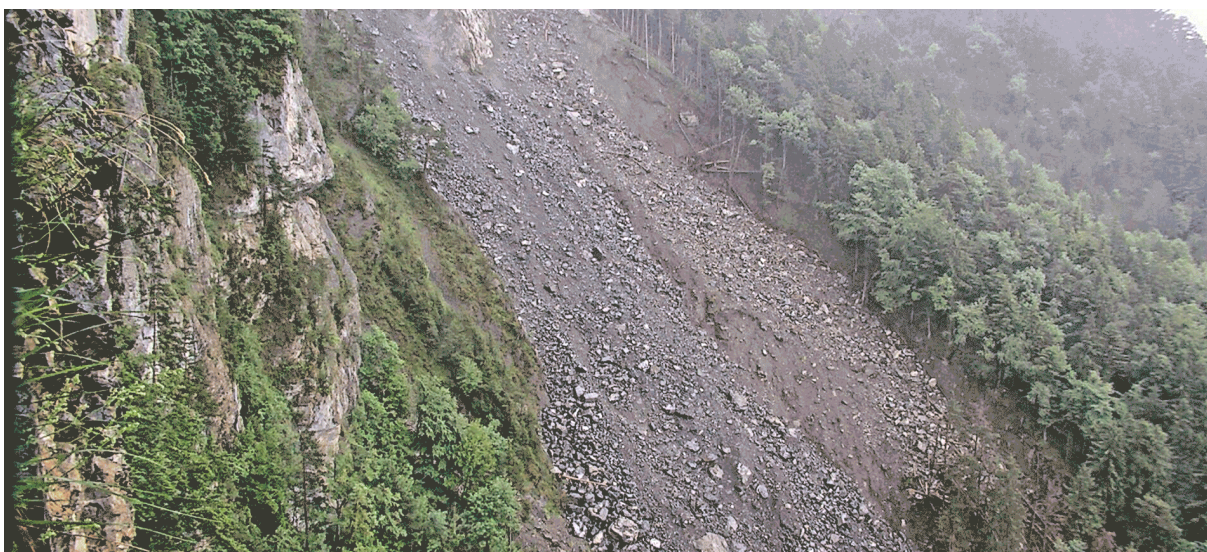
Figure 3 : Le 9 juin 2020 : de fortes pluies ont déclenché plusieurs chutes de pierres. Le radar supérieur a détecté cet événement à 20h26 et a immédiatement déclenché une alarme (image ci-dessus). 50 secondes plus tard, les capteurs combinés ont indiqué un impact dans le filet de protection au-dessus de la route. Les images de la caméra montrent clairement le passage de deux blocs (image ci-dessous). Le filet à travers lequel le bloc est passé est conçu uniquement comme un « rideau » atténuant l'impact et est utilisé principalement pour la détection. La route est principalement protégée par le barrage et le système d'alarme.

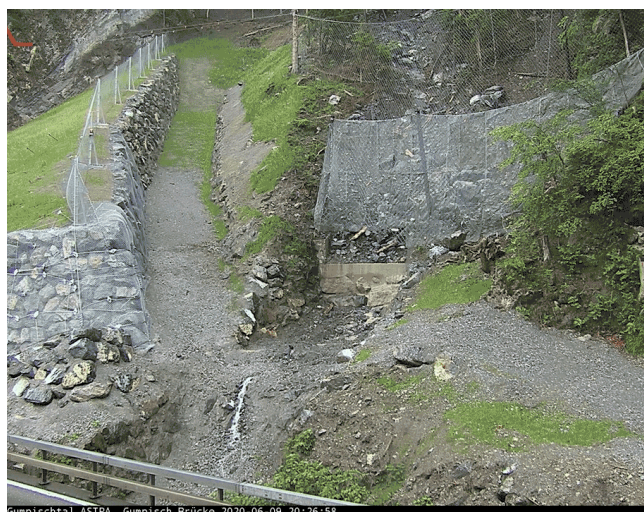
Figure 4 : Filets de protection.

pierres et les laves torrentielles au-dessus de la route de détecteurs de mouvement combinés. Les capteurs détectent un impact ou le passage d'un bloc, d'une part par la vibration des capteurs et d'autre part par la rupture de la corde de rupture intégrée. Si aucun mouvement n'est détecté dans les filets, les feux de circulation passent automatiquement au vert après deux minutes. Par contre, si un mouvement est détecté à proximité de la route, celle-ci reste fermée. La situation est évaluée par des webcams et, si nécessaire, par une équipe de géologues sur place. Dès que la sécurité de la route peut à nouveau être garantie, la route est rouverte. À l'aide de plusieurs caméras, la situation sur place peut être évaluée à distance via le portail de données en ligne. Sur le site de Buggistäfeli et sur le pont routier, une caméra PTZ (pan-tilt-zoom) est installée. Elle peut être contrôlée à distance à tout moment via le portail de données. De plus, les caméras sont activées par le radar en cas d'incident et génèrent automatiquement des séries d'images de l'éboulement.
