# 3000 Kilometer unter dauernder Beobachtung

Vom Aufwand der SBB zur Bekämpfung von Naturgefahren und anderen Risiken sowie vom weiteren Ausbau des Schutzes

Der Felssturz von Gurtellen hat die SBB empfindlich getroffen. Um derart gefährlichen Ereignissen und damit verbundenen teuren Betriebsunterbrüchen so gut wie möglich vorzubeugen, betreiben die Bundesbahnen einen beträchtlichen Aufwand.

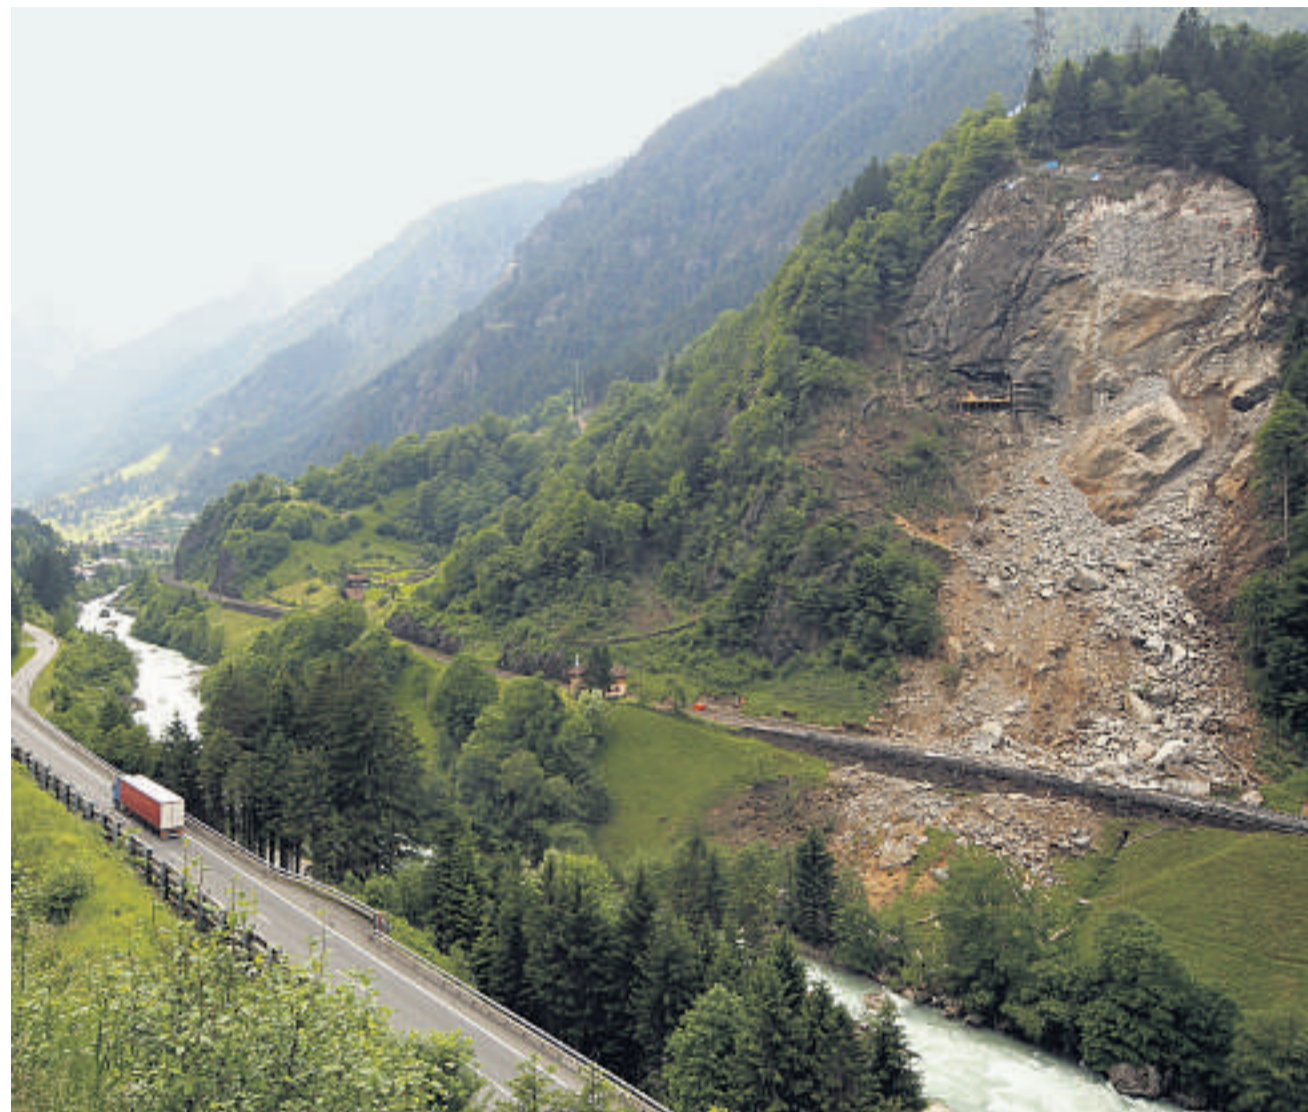
Blick auf die Kantonsstrasse und das Felssturzgebiet in Gurtellen nach der Sprengung vom 18. Juni.

Die Ursache des Felssturzes war eine Schwächezone im Berg, wie der SBB-Geologe Marc Hauser zwei Tage nach dem Unfall vor Ort erklärt hatte. Der Fels verlor an einer von aussen mit keinen physikalischen Mitteln erkennbaren postglazialen Kluft im leicht vergneigten Aare-Granit die Kohäsion und rutschte unvermittelt ab. Das sei ein völlig natürliches Ereignis, das sich nicht vorhersehen lassen habe, betonte Hauser. «Wir sind eben keine Propheten.»

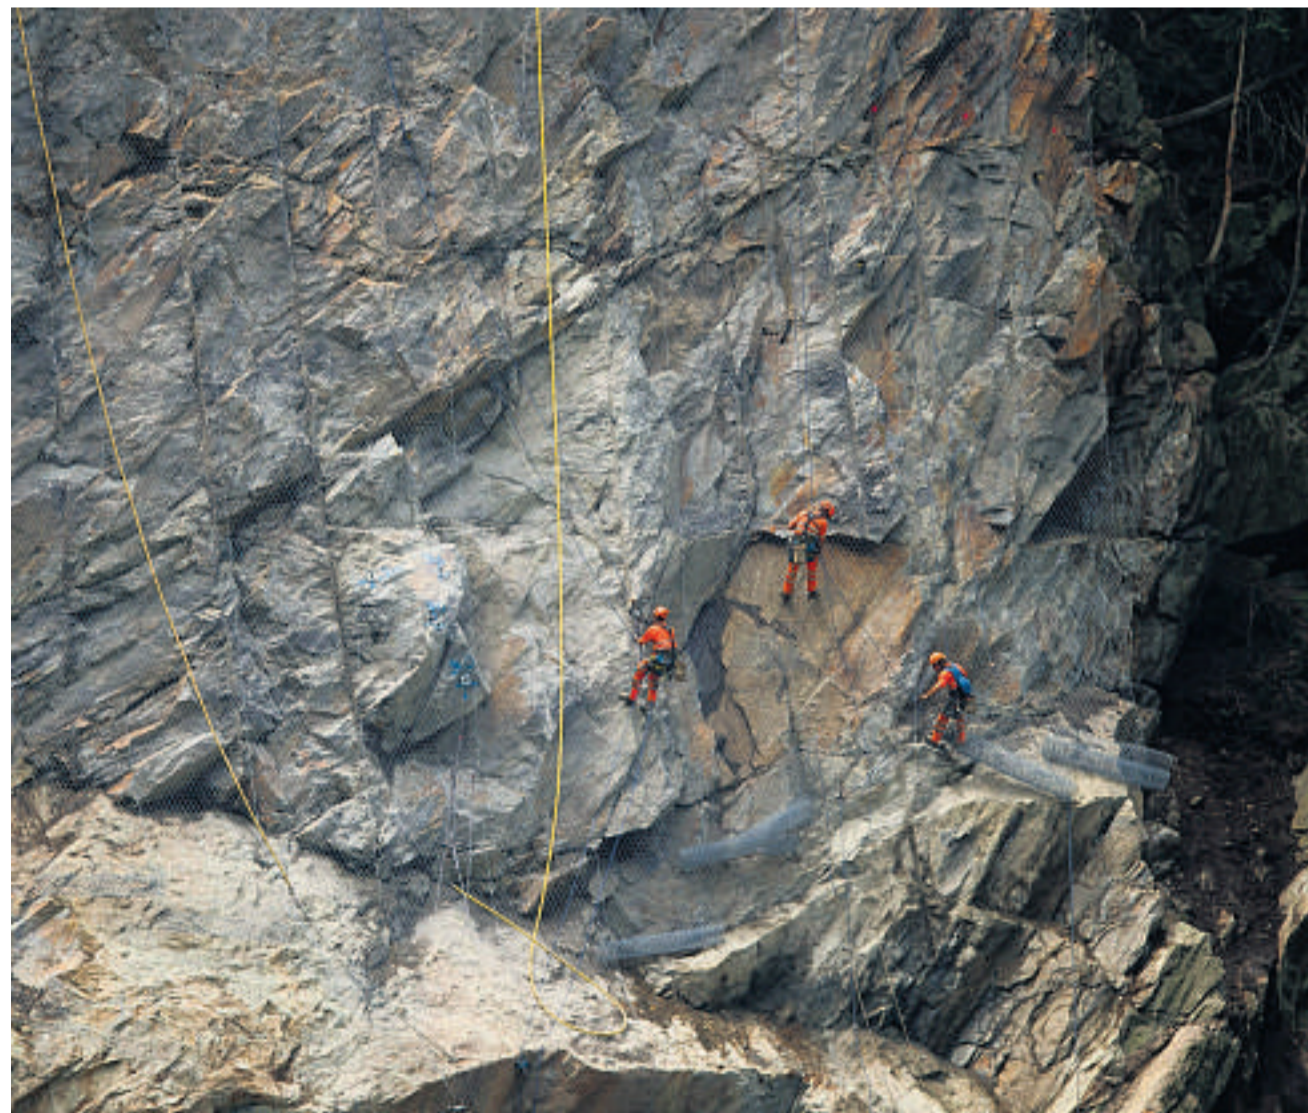
Arbeiter montieren Steinschlagnetze am gesprengten Felsen über der Bahnlinie bei Gurtellen.
