# STEINSCHLAG-ALARMSYSTEM AXENSTRASSE

Umfassendes Alarmsystem mit unterschiedlichen  
Messsensoren überwacht die Axenstrasse, eine der  
wichtigsten Nord-Süd-Verkehrsachsen Europas.

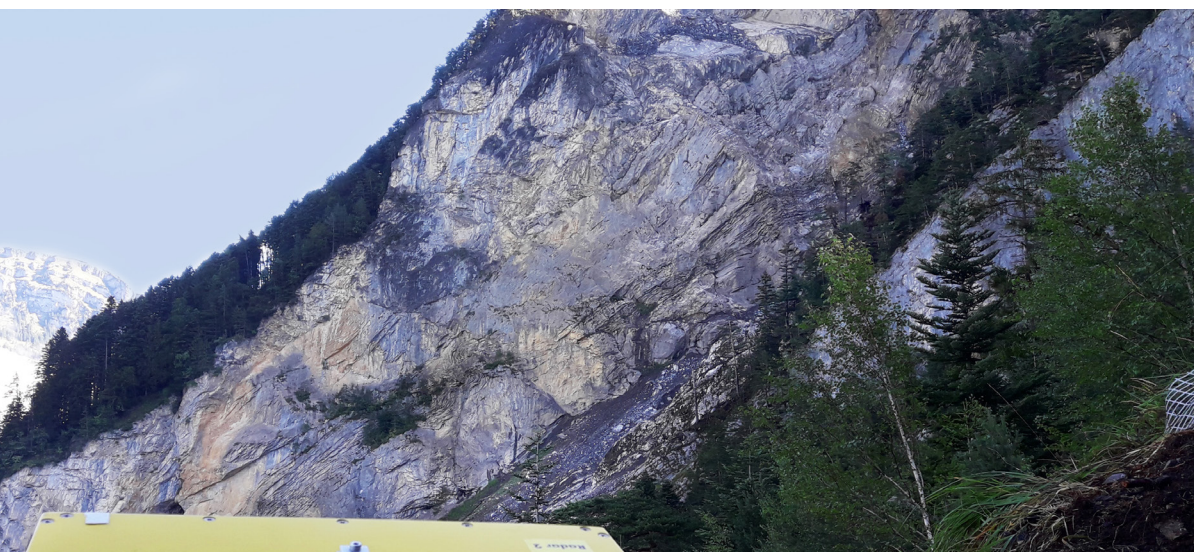
Abbildung 1: Das interferometrische Georadar scannte während sechs Monaten die Ausbruchsstelle des Felssturzes oberhalb der Axenstrasse.

Um sicherzustellen, dass bei der Ausbruchsstelle vom Januar 2019 im oberen Gumpisch kein weiterer Felssturz droht, wurden von verschiedenen Standorten aus Messungen mit dem interferometrischem Radar (Georadar) durchgeführt. Einerseits installierten wir das Georadar für permanente Messungen an einem geeigneten Ort im Plattwald oberhalb der Strasse und betrieben das Messgerät mit einer Brennstoffzelle und Solarpanels für sechs Monate lang autonom. Zusätzlich führten wir periodische Messungen des gesamten Gumpischgebietes vom gegenüberliegenden Seeufer aus Bauen durch.

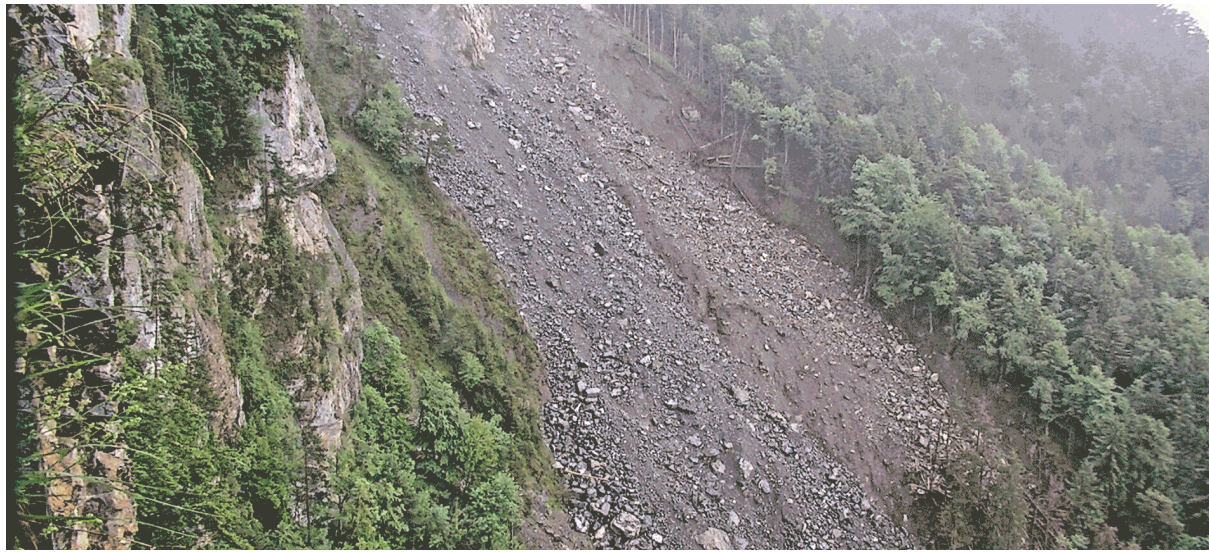
Abbildung 3: 9. Juni 2020: Starke Regenfälle lösten Anfang Juni 2020 mehrere Steinschlagereignisse aus. Das obere Radar erkannte dieses Ereignis um 20:26.10 Uhr und löste sofort Alarm aus. 50 Sekunden später geben die Kombisensoren einen Einschlag im Netz oberhalb der Strasse an (Bild unten). Auf den Kamerabildern ist deutlich der Durchgang zweier Blöcke zu sehen (Bild unten). Das Netz, das der Block durchschlägt, ist nur als „Vorhang“ (Attenuator) ausgelegt und dient hauptsächlich der Detektion. Die Strasse wird primär durch den Damm und das Alarmsystem geschützt.

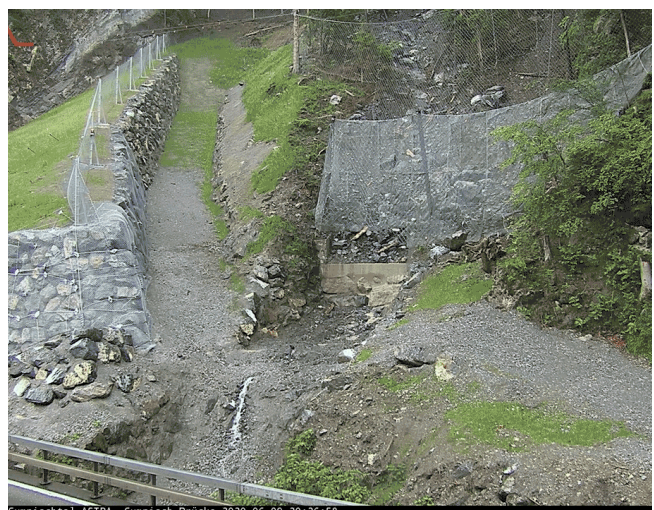
Abbildung 4: Steinschlagdamm mit Schutznetzen.
