STEINSCHLAG-ALARMSYSTEM AXENSTRASSE

Umfassendes Alarmsystem mit unterschiedlichen Messsensoren überwacht die Axenstrasse, eine der wichtigsten Nord-Süd-Verkehrsachsen Europas.

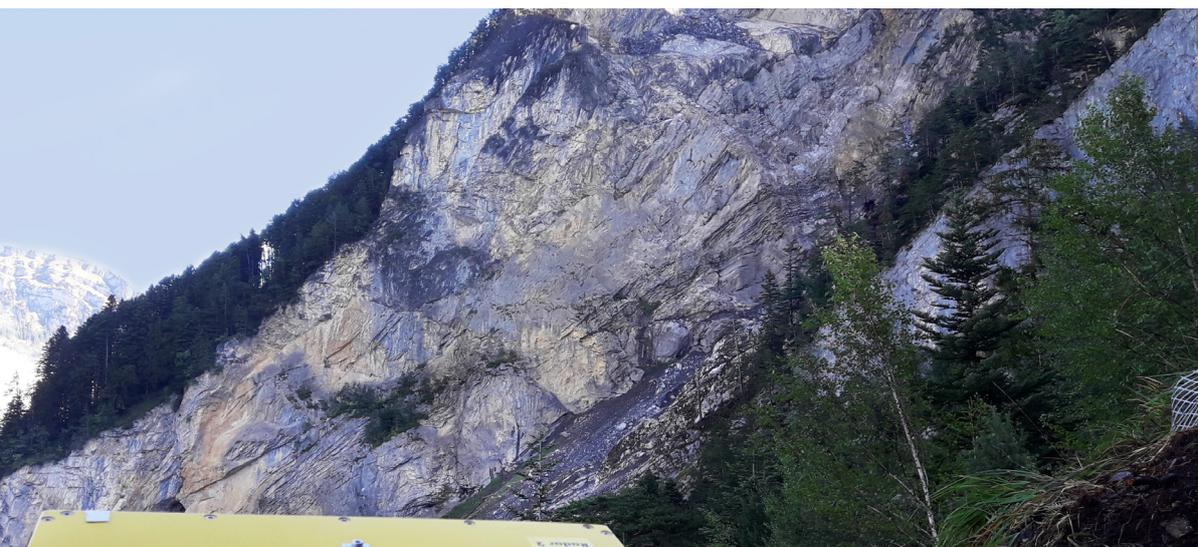
Abbildung 1: Das interferometrische Georadar scannte während sechs Monaten die Ausbruchsstelle des Felssturzes oberhalb der Axenstrasse.

Um sicherzustellen, dass bei der Ausbruchsstelle vom Januar 2019 im oberen Gumpisch kein weiterer Felssturz droht, wurden von verschiedenen Standorten aus Messungen mit dem interferometrischem Radar (Georadar) durchgeführt. Einerseits installierten wir das Georadar für permanente Messungen an einem geeigneten Ort im Plattwald oberhalb der Strasse und betrieben das Messgerät mit einer Brennstoffzelle und Solarpanels für sechs Monate lang autonom. Zusätzlich führten wir periodische Messungen des gesamten Gumpischgebietes vom gegenüberliegenden Seeufer aus Bauen durch.

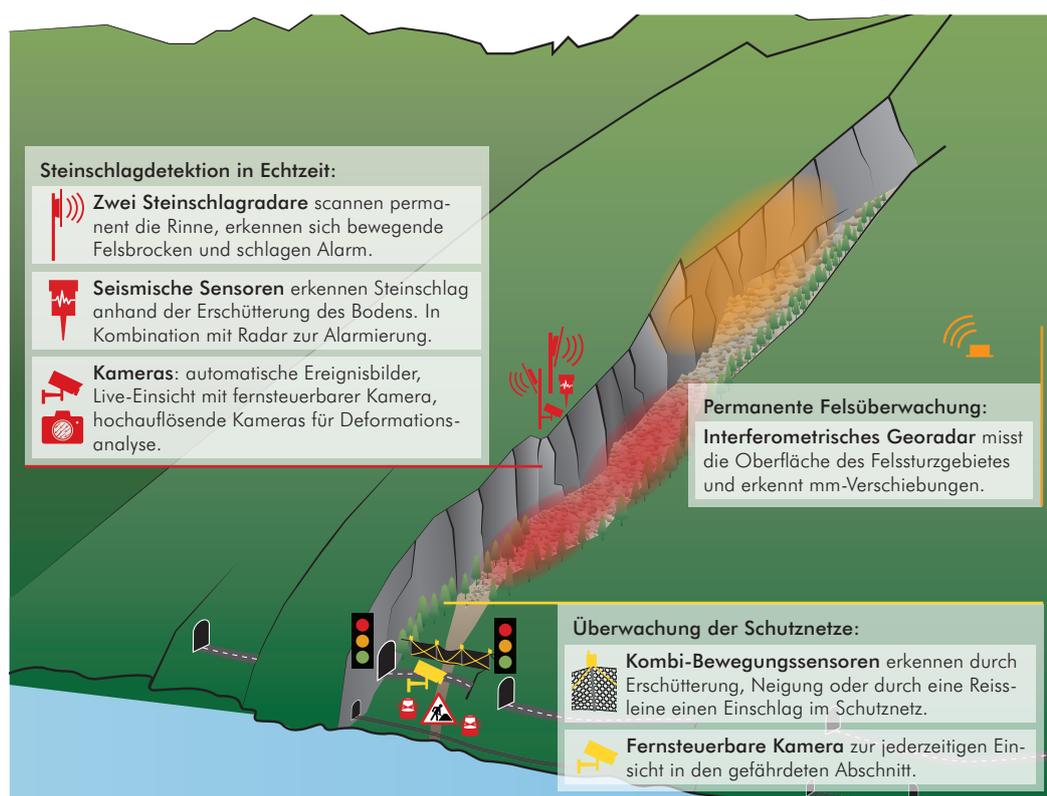
Abbildung 2: Übersichtsdarstellung der Überwachungsanlage Gumpisch mit drei Stationen: Steinschlagdetektion (rot), Felsüberwachung (orange, temporär) und Schutznetzüberwachung (gelb).

Das auf die lokale Gefährdungssituation zugeschnittene Überwachungssystem im Gumpischtal besteht aus unterschiedlichen Sensoren und Kameras, die an verschiedenen Orten positioniert sind. Das Herzstück der Anlage bilden zwei Steinschlagradare auf dem Buggistäfeli, etwa 400 Höhenmeter über der Strasse. Sie überwachen permanent die Schutthalde und erkennen sich bewegende Gesteinsmassen in Echtzeit, sei es ein Murgang oder einzelne grosse Blöcke. Radar funktioniert bei allen Sichtverhältnissen und sieht bei Nacht, Nebel oder Schneefall. Gleichzeitig messen am selben Standort drei seismische Sensoren die Erschütterungen im Boden und erkennen so ebenfalls Steinschlag oder einen Murgang. Wird ein Ereignis durch eine in Echtzeit berechnete Kombination beider Technologien erkannt, schaltet das System automatisch die Ampeln an der Axenstrasse auf Rot. Bis Dezember 2019 wurde zudem die SBB-Baustelle weiter unten mit Alarmpfeifen alarmiert.

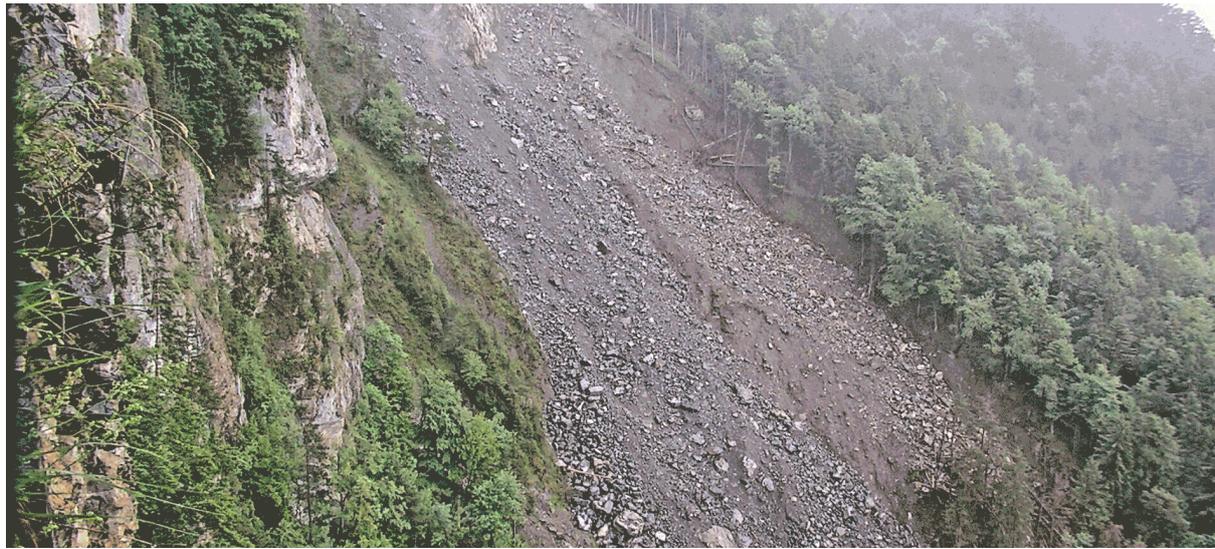
Abbildung 3: 9. Juni 2020: Starke Regenfälle lösten Anfang Juni 2020 mehrere Steinschlagereignisse aus. Das obere Radar erkannte dieses Ereignis um 20:26.10 Uhr und löste sofort Alarm aus. 50 Sekunden später geben die Kombisensoren einen Einschlag im Netz oberhalb der Strasse an (Bild unten). Auf den Kamerabildern ist deutlich der Durchgang zweier Blöcke zu sehen (Bild unten). Das Netz, das der Block durchschlägt, ist nur als „Vorhang“ (Attenuator) ausgelegt und dient hauptsächlich der Detektion. Die Strasse wird primär durch den Damm und das Alarmsystem geschützt.

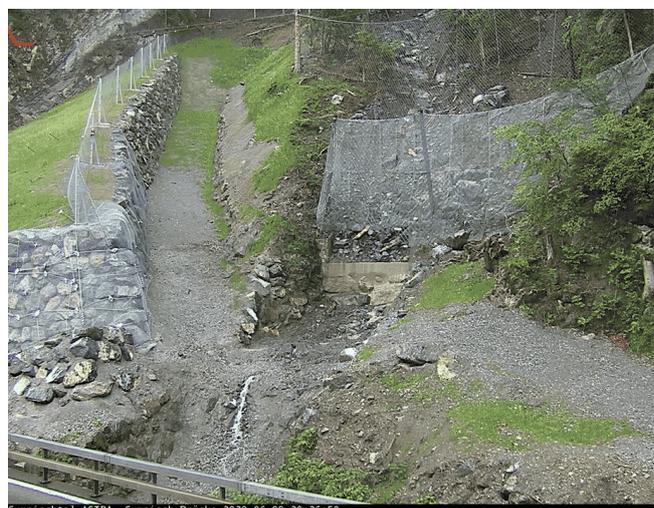
Abbildung 4: Steinschlagdamm mit Schutznetzen.

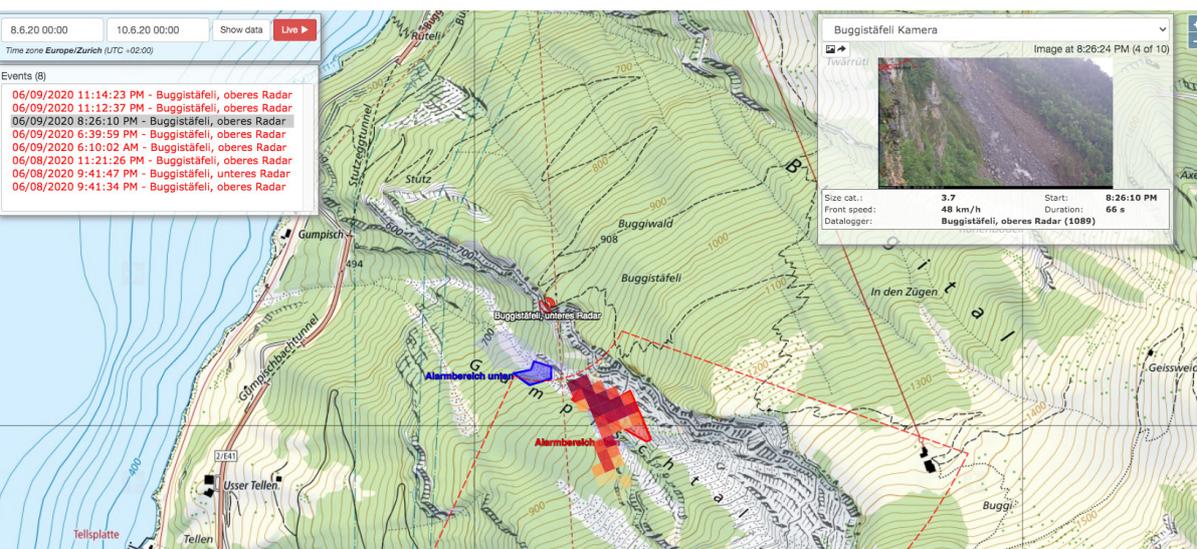
Abbildung 5: Das Steinschlagradar verfolgt die erkannte Bewegung und zeichnet das Ereignis auf einer online Karte ein. Die Steinschlagkarte zeigt sämtliche Ereignisse inklusive Ereignisbilder und zusätzlichen Parametern an, wie z.B. der durchschnittlichen Geschwindigkeit oder die Dauer des Ereignisses im Sichtbereich des Radars.
