## SURVEILLANCE BISGLETSCHER RANDA

La surveillance du Bisgletscher est divisée en deux sous-systèmes : un système d'alerte pour l'observation à long terme des flancs abrupts du glacier et un système d'alarme pour les avalanches de glace.

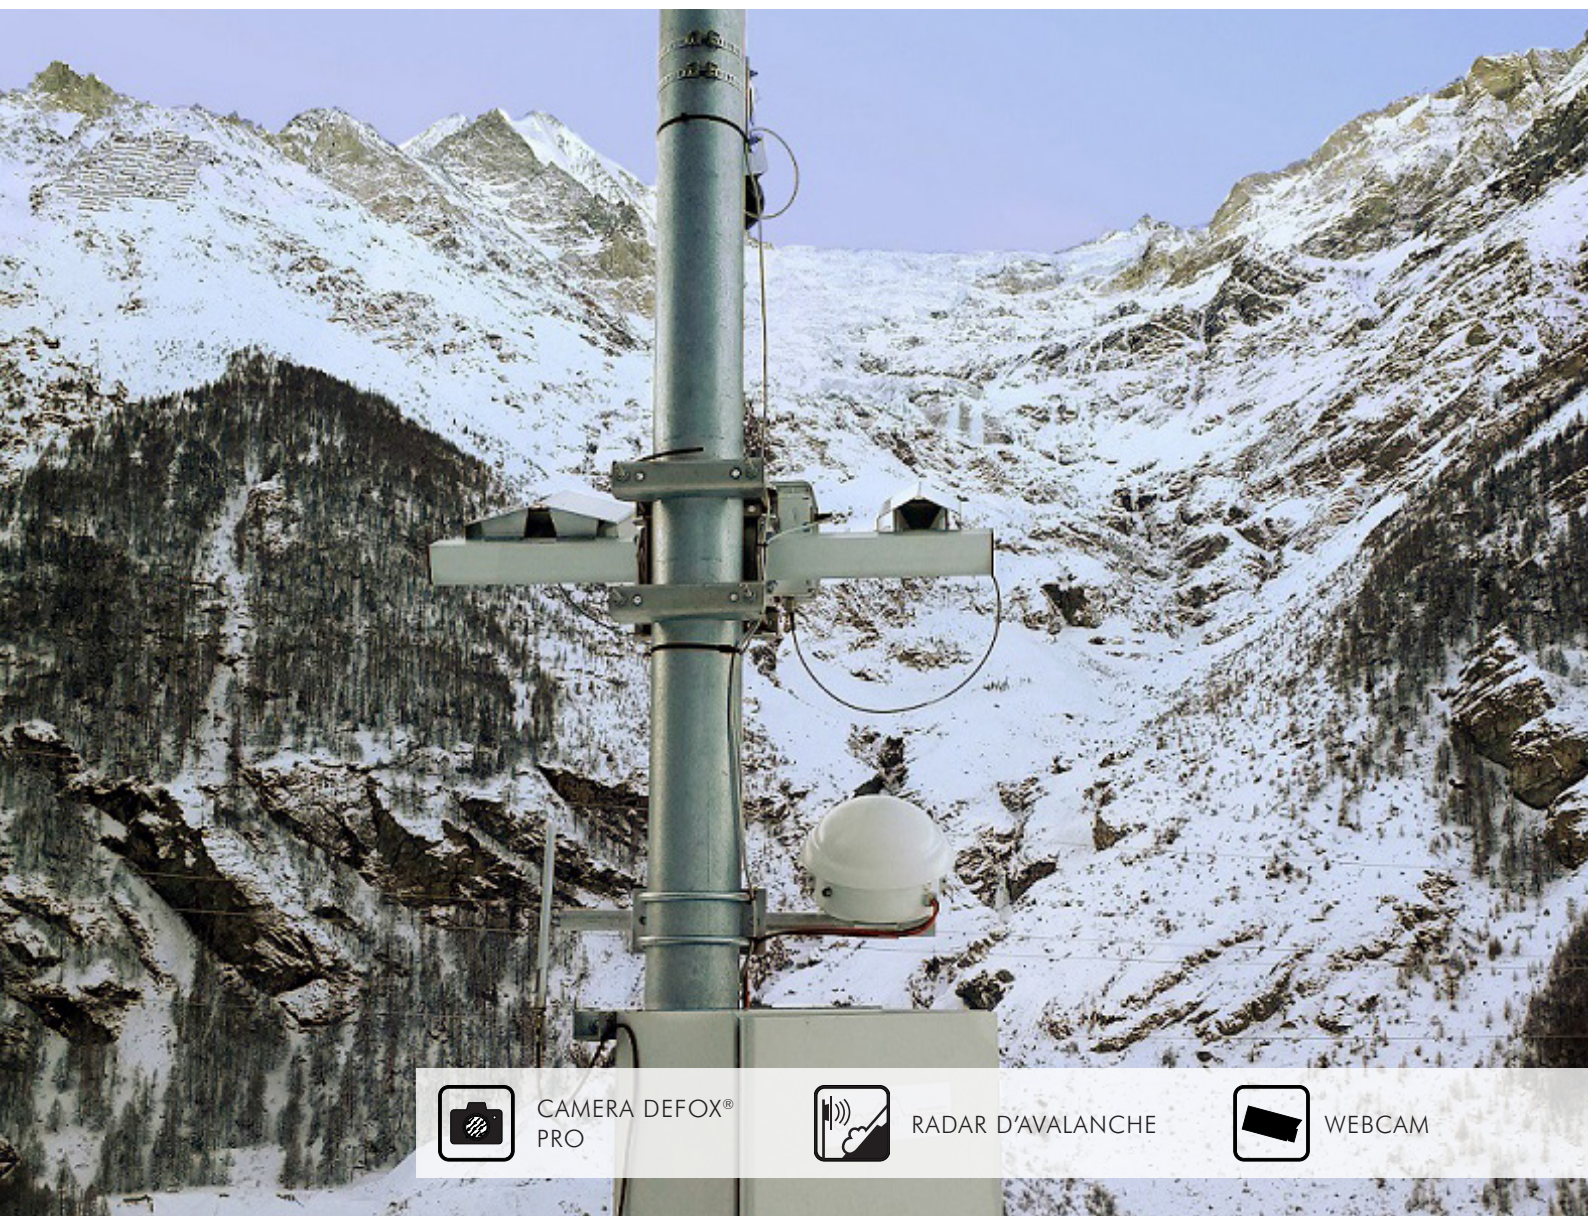
Image de titre : Vue du glacier du Bis depuis l'emplacement du Radar au fond de la vallée.
